INTERVENTO DI RIQUALIFICAZIONE COLLETTORE FOGNARIO LIGURIA

acciaio bitumato DN 200-250mm

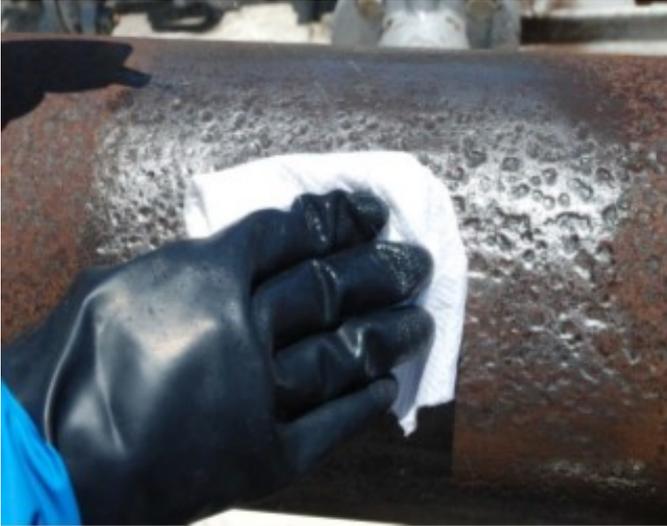
Per il risanamento esterno nei punti critici in cui si presenta corrosione avanzata anche con presenza di fori si prevede la seguente metodologia :

1) fase di pulizia del tubo : il tubo deve essere ripulito e riportato a metallo eliminando ruggine, vernice e tutte le altre sostanze estranee. Migliore sarà la pulizia, maggiore sarà il risultato.

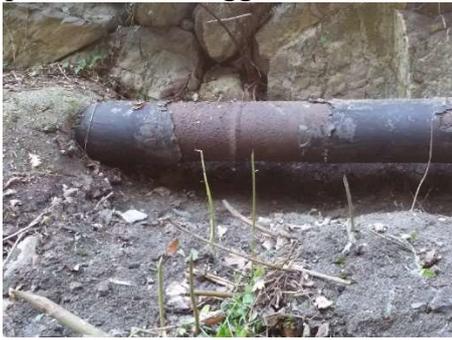
Nell'area in cui la tubazione risulta ancora in discrete condizioni, si procederà alla sua conservazione e protezione nel tempo; in questo caso verranno utilizzate delle fasce protettive a freddo STPCZH che avvolte sulla condotta formeranno una seconda pelle e una successiva fascia in nastro rinforzato PVC O-WRAP per protezione dai raggi UV

aree soggette ad intervento

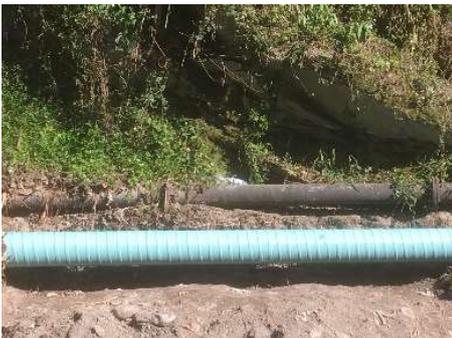
risultati della fasciatura

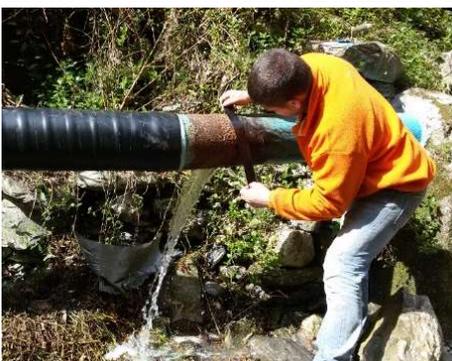
Nell'area interessata dall'intervento di ripristino della protezione della condotta, ci siamo imbattuti in una perdita attiva della condotta; la soluzione è stata l'applicazione del nastro PTS direttamente sulla lesione in modo da chiudere idraulicamente la perdita prima di procedere al rivestimento protettivo.

area perdita attiva

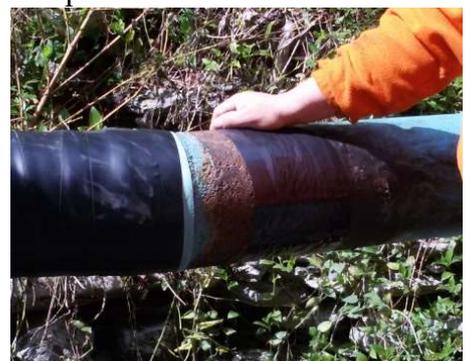
lavoro ultimato
