INTERVENTO SU TUBI IN CEMENTO AMIANTO LESIONATI A SEGUITO EVENTO SISMICO CON PERDITA ATTIVA SU n° 15 MANICOTTI

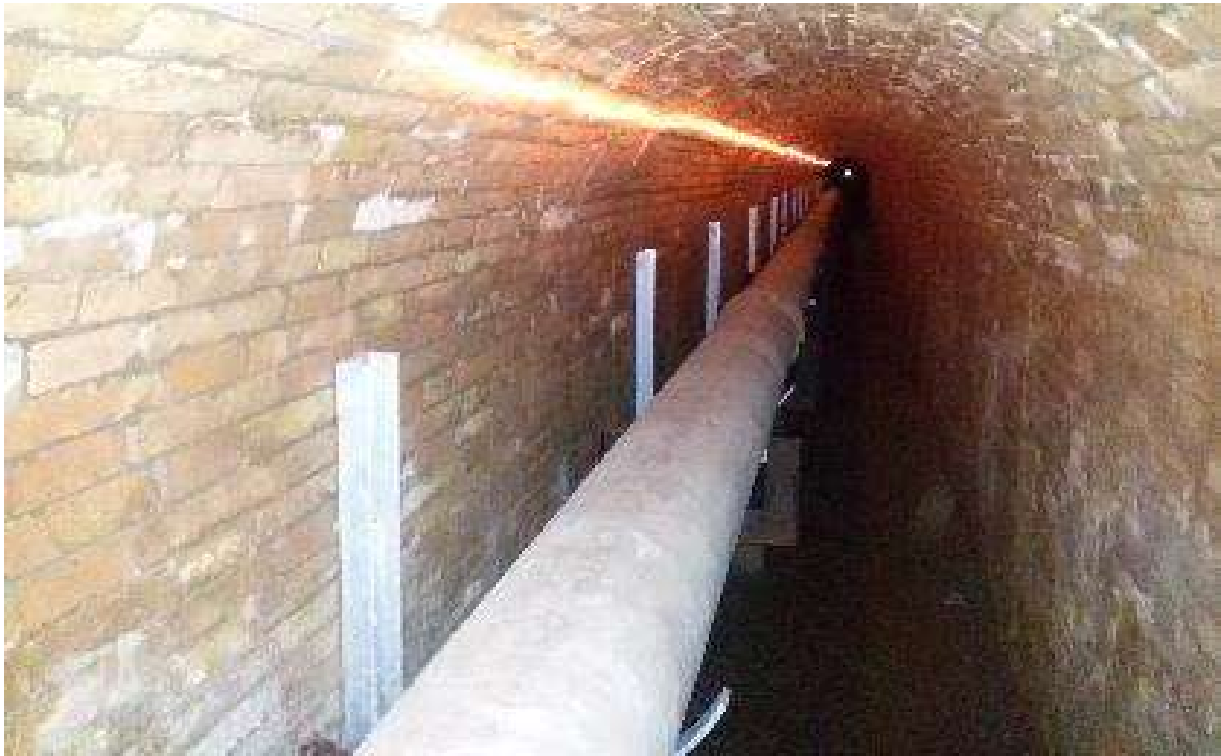
area dell'intervento in galleria: tubi acquedotto in cemento amianto con perdite attive sui manicotti a causa di movimenti sismici

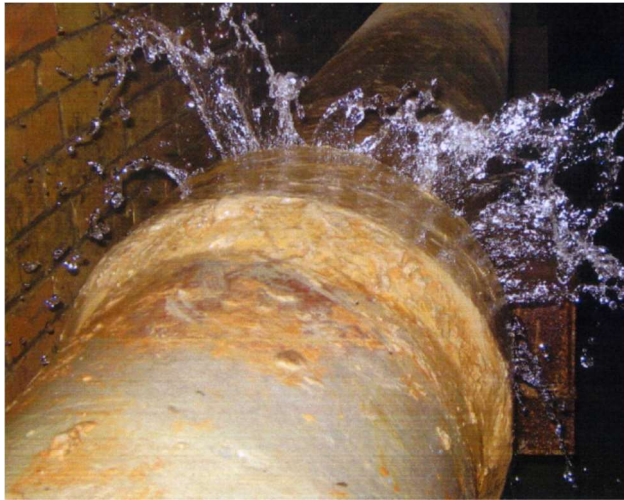
perdita attiva sui manicotti di giunzione

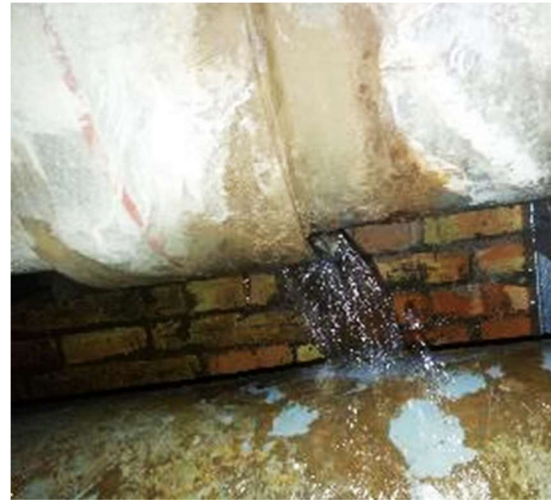
altra perdita
